| ニッサン | 21年 | PDG-AKR85YN - 700015 | | 清掃車 | | | | | | | | | | | |

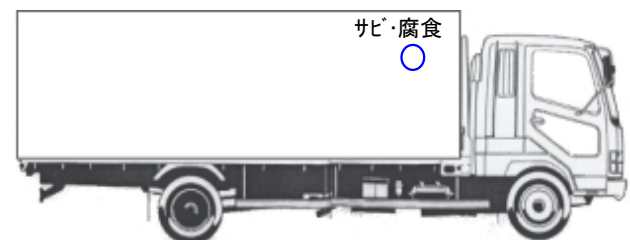
| 外装状態 | | ミラーカバー欠 | | | | サビ・腐食 | | | | 【キャブ】 | | タイヤ状態<br>mm、欠、で記載 | | | |
