車 名	年 式	型式・車体番号		架装形状			整理番号	
日野	13/01	KL-FW4FTHA-10025		クレーン付セーフティー				
車検有効期限	走行距離 (km)		積載量	タコグラフ年月	荷台寸法 (mm)			41066
検切れ	656,899 km		7,900 kg	00/04	長さ	幅	高さ	
	記録簿 R2				7,000	2,480

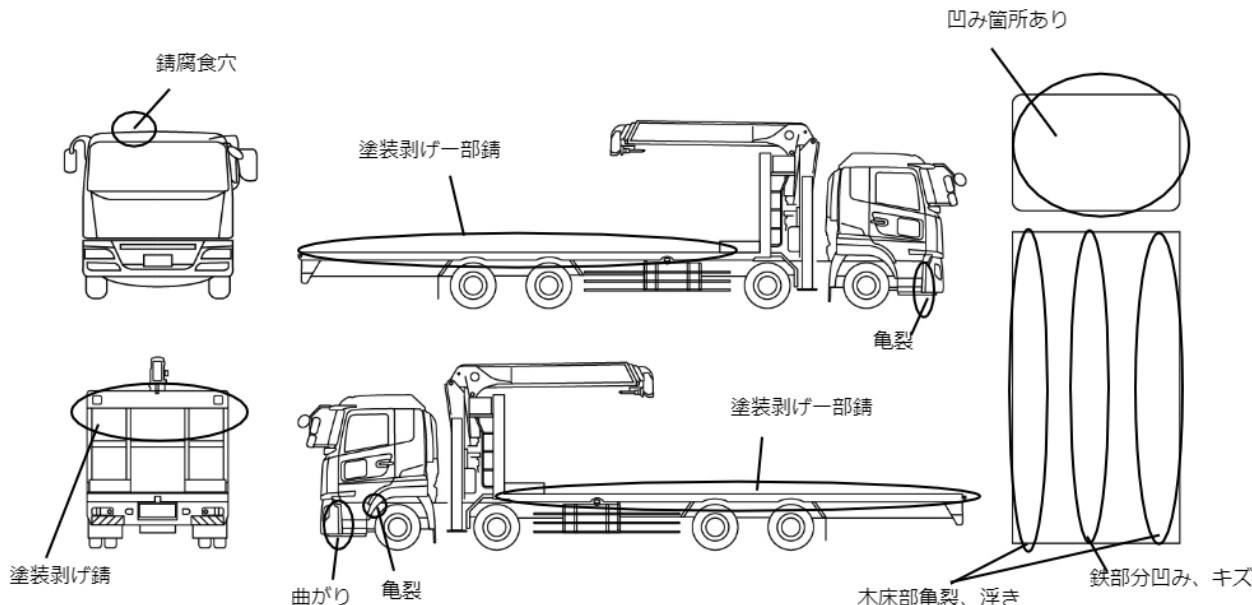
- Front View:** 錆腐食穴 (Rust corrosion hole) pointing to the hood.
- Rear View:** 塗装剥げ錆 (Paint peeling rust) pointing to the rear bumper area.
- Side View (Top):** 塗装剥げ一部錆 (Paint peeling, some rust) pointing to the chassis; 凹み箇所あり (Dented area) pointing to the cab roof.
- Side View (Bottom):** 塗装剥げ一部錆 (Paint peeling, some rust) pointing to the chassis; 亀裂 (Crack) pointing to the front wheel hub; 曲がり (Bent) pointing to the front suspension; 木床部亀裂、浮き (Crack, lifting of wooden floor) pointing to the chassis floor; 鉄部分凹み、キズ (Dented, damaged iron part) pointing to the rear wheel hub.

- ・トラニオン開き(中)
- ・トルクロットブッシュヘタリ(中)
- ・リーフヘタリ(中)
- ・サイドマーカー不灯
- ・左P/W動き悪い
- ・自動歩み片側傾き
- ・オイルレベルゲージ最後まで押し込み不可
- ・Fピラー一部サビ
- ・PTOポンプオイル漏れ
- ・サブフレーム後部歪み箇所
