| 車 名 | 年 式 | 型 式 | | 架装形状 | | | 整理番号 | |
| 日野 | 01/09 | 2DG-FW1AHG | | 冷蔵冷凍車 | | | | |

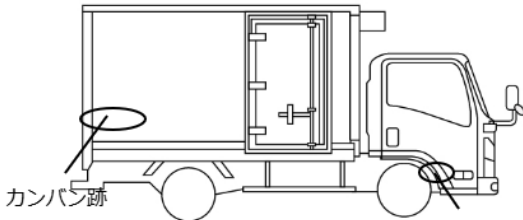
| その他・備考欄 | <div>飛び石</div> <div>カンバン跡</div> <div>塗装剥がれ</div> | <div>カンバン跡</div> | タイヤ状態 (mm、欠、で記載) | | | |

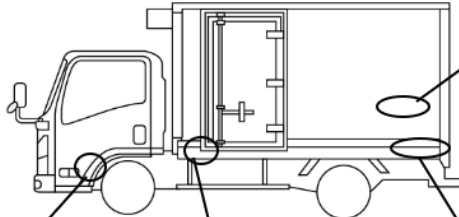
| 記録簿<br>あり R2~6年分 | <div>カンバン跡</div> <div>キズ・凹み</div> <div>キズ</div> <div>キズ (大)</div> | <div>カンバン跡</div> <div>庫内パネルキズ小凹み</div> | 種類 ミックス スタッドレス | | | |
