| 車名 | 年式 | 型式 | | 架装形状 | | | 整理番号 |
| いすゞ | 01/08 | 2RG-FTR90V2 | | クレーン付平ボディー | | | |

| 上物 (メーカー・型式・年式) | ボデー:パプコ クレーン:ユニックURG374(R01) | | | | | | | | キャブ内装備 | |

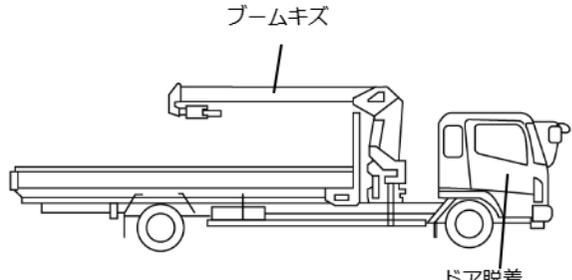
<p>飛び石</p> <p>飛び石キズ</p> |

<p>ブームキズ</p> <p>ドア脱着</p> |

<p>床フレウキ</p> | タイヤ状態 (mm、欠、で記載)<br>

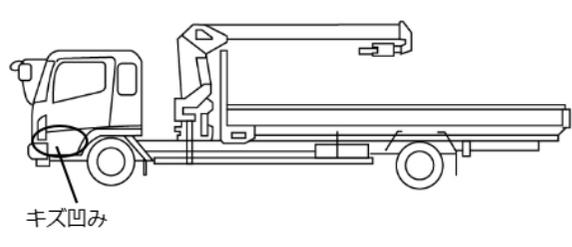
<p>フレーム後部歪 (小)</p> |

<p>キズ凹み</p>           | 種類      スタッドレス<br>サイズ F    265/70 R 19.5<br>サイズ R    265/70 R 19.5<br>アルミホイール    無                           |   |  |   |   |   |  |  |  |  |  |   |   |   |   |  |  |  |  |     |   |    |   |
