| ニッサン | 21年 | PDG-AKR85YN - 700015 | | 清掃車 | | | | | | | | | | | |

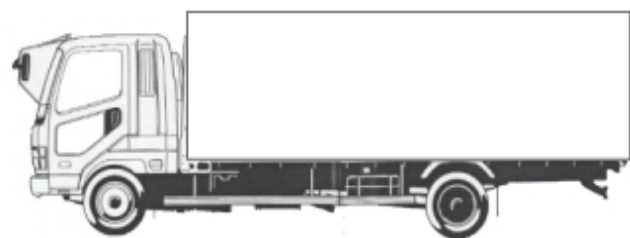
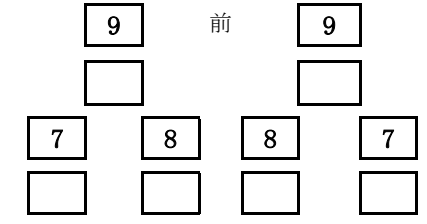
| ミッション・デフ (異音、油漏れ等) | シリンダーカバー左後・オイルパン・右ヘッド廻り油にじみ有 | | | | | | 2ペダル | 3ペダル | 6 | 速 | キャブ内部 | | | | |
| フレーム関係 (亀裂、曲り、錆、車体番号等の確認) | フレームサビ少々 | | | | | | | | | | 汚れ | 少 | 中 | 多 | |

| 外装状態 | | ミラーカバー欠 | | | | サビ・腐食 | | | | 【キャブ】 | | タイヤ状態<br>mm、欠、で記載 | | | |
