車名	年式	型式・車体番号		架装形状		整理番号							
三菱	30年	2KG-FK64F - 601316		冷凍車									
車検有効期限		走行距離(km)		積載量		荷台内寸(mm)							
R2.12.17	切れ	91,746 km	2,000 kg	L	W	H							
	抹消			タコグラフ年月	-	6820	2300	2190					
エンジン状態	A B C D E	エンジン	6	気筒	TURBO	NA	ブレーキ	A	240 馬力	AC	良	不良	無
ミッション・デフ (異音、油漏れ等)		ヘッド後部より少量の油にじみ有				2ペダル	3ペダル	6	速	キャブ内部			
フレーム関係 (亀裂、曲り、錆、車体番号等の確認)										汚れ	少	中	多
上物・年式・型式	東プレ H181880 (H30)								シート破れ	有	無		
仕様	冷凍機: 東プレ XV42LOCRA0-T (H30)		断熱 ドア: 75mm・サイド: 50mm		2時間で15℃から-20℃確認				ETC (2.0)	✓	バックカメラ	✓	
	格納ゲート (新明和1550×2310) (H30)		2枚折						HI・LED	✓	キーレス	✓	
その他	90度ストッパー		2室仕様		電格ミラー		門口 H: 2180・W: 2300・地上高: 1040		ナビ		集中ドア	✓

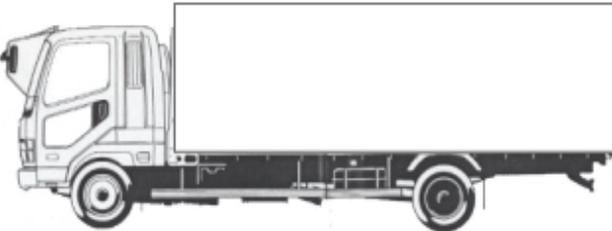
【キャブ】	<p>タイヤ状態</p> <p>mm、欠、で記載</p>

<p>スペア F 14 R</p> <p>サイズF 225/80R17.5</p> <p>サイズR 225/80R17.5</p> <p>種類 サマー・ミックス・スタッドレス</p> <p>アルミホイール 有 無</p>	9	前	9				9	7	9	9				
	9	前	9															
	9	7	9		9
